Hvordan har kølboltene i din båd det?

Af Michael Frellsen

Nye kølbolte

Af Jørgen Heidemann, F DEN 506 "Scherzo" af Faldsled

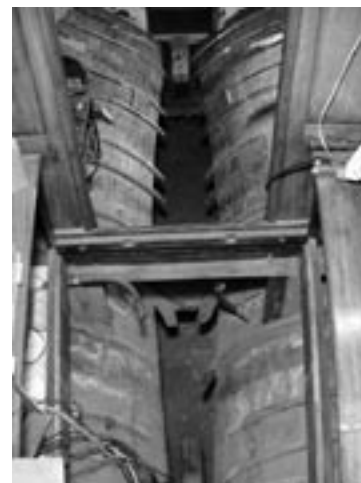
træet og kølplanken, og vi kunne danne os et indtryk af opgavens sande omfang, mens båden hang på fire bukke i bundløs tilstand. Kølplanken var blød i midten, dødtræet

flækket og 5 bundstokke så medtagne, at de skulle skiftes. Bunden af 10 spanter samt en del svøb var møre, ligesom forreste og agterste bjørn skulle have en stor lus i bunden.

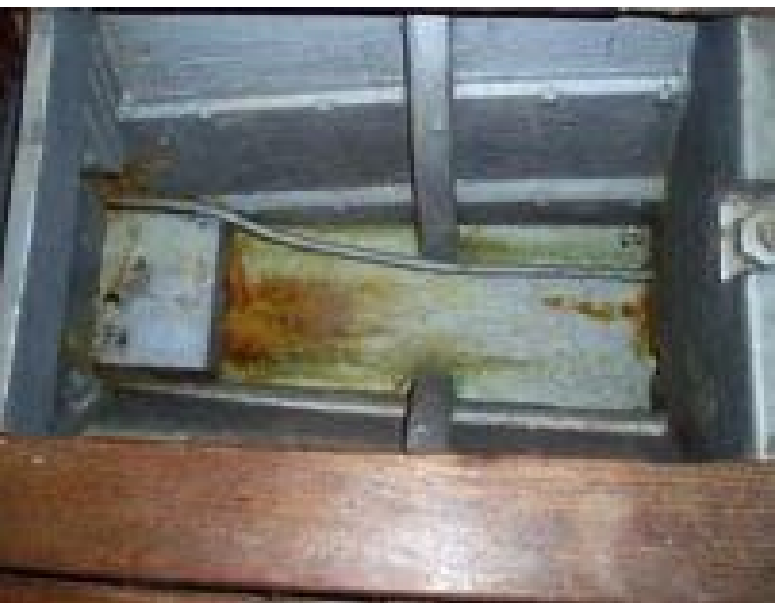
Ruststriberne ved kølsvinet er tegn på, at jern- eller stålmateriale er omdannet til rust uden styrke

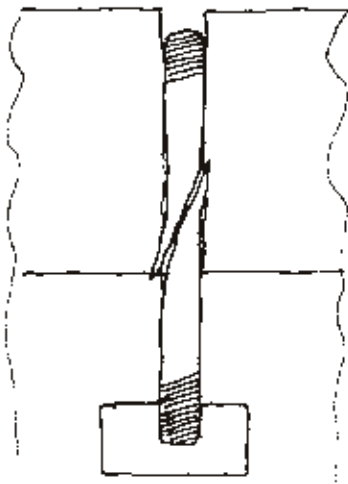
*Illustrationer fra
Thomas Larssons
»Tråbåtsrenovering«
Til venstre ses
eksempler på kolbolte
i forskellige stadier af
gennemtæring.
Til højre ses at bolte,
der er tæret spidse på
midten vil skære ud
ved siden, hvis man
forsøger at slå dem
ud*
