Klassisk
TRÆBÅD

Nr 141 vinter 2019/20

Laminerede stævn og spanter

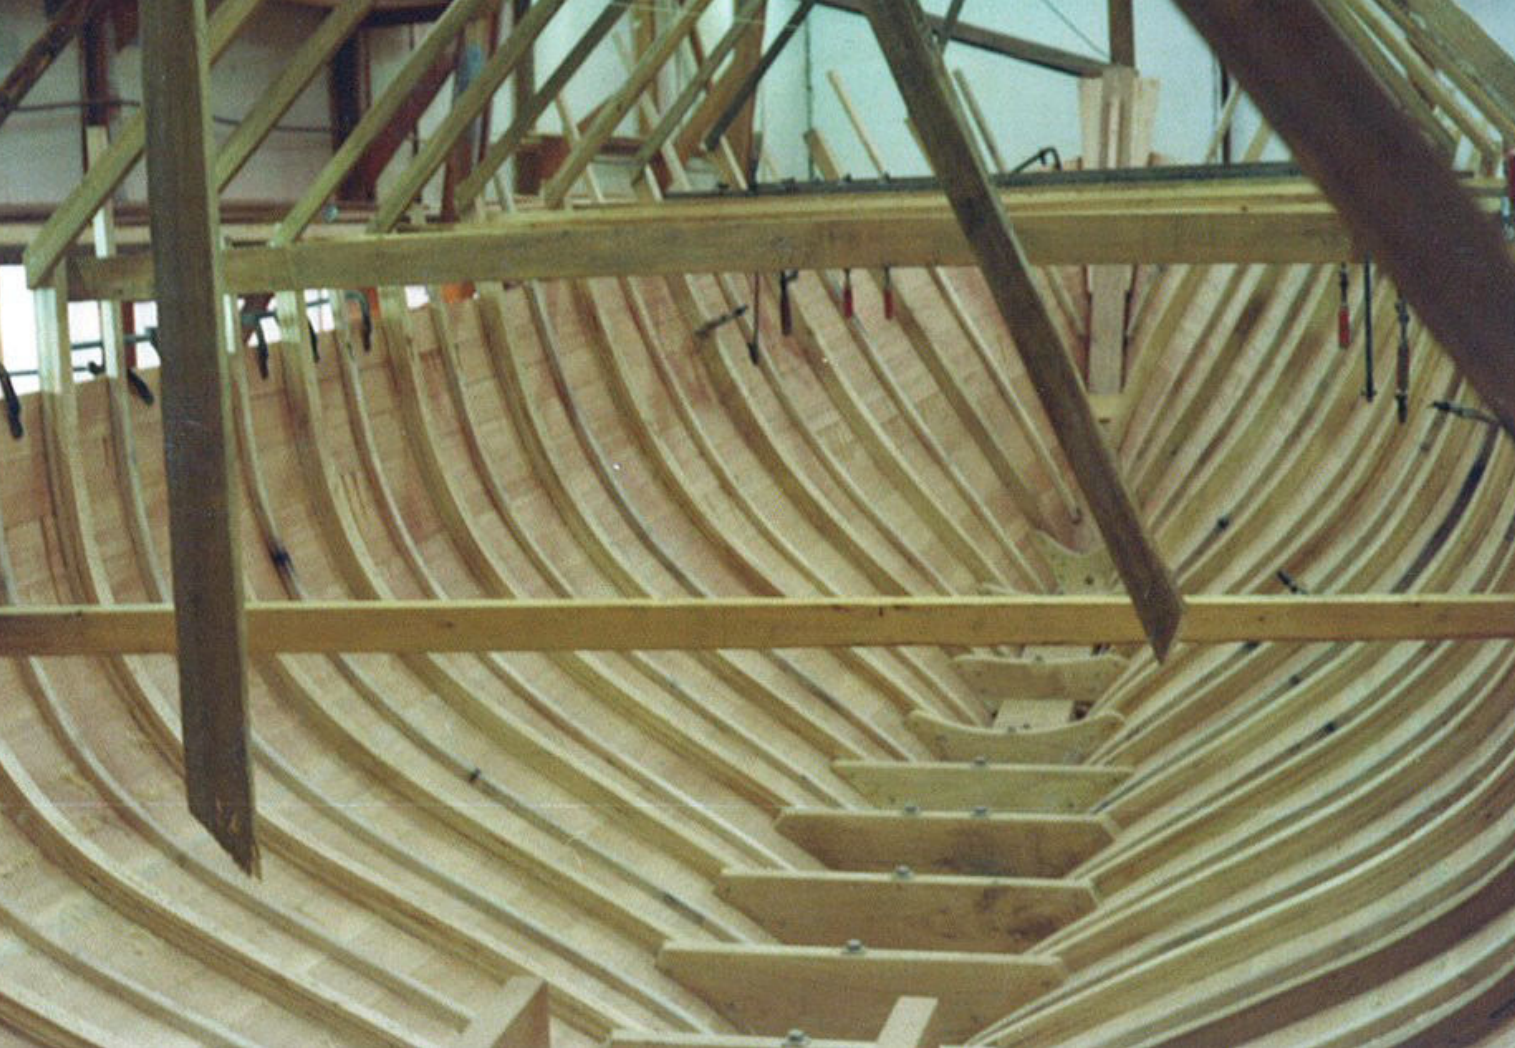
Skriventens egen båd, Strix, da den blev bygget i1977. Laminerede stævn og herimellem dampbøjede svøb.

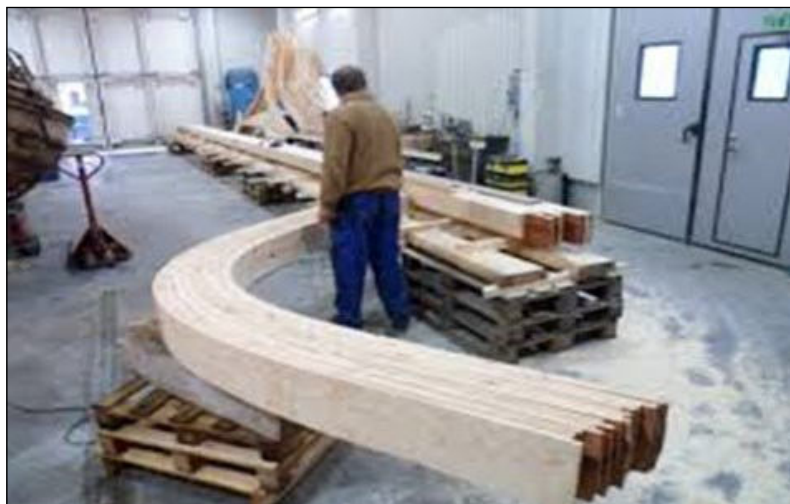
Herover t.v. princippet for fremstilling af lamineret spant, og t.h. et kæmpespant udført på et norsk værft. (Hansen & Arentsen). Til sammenligning et spant af groet tømmer med lasker over alle samlinger.

Det er let at se at det traditionelle groede spant er betydeligt tungere end et tilsvarende lamineret spant vil være. Dels er styrken af lamineret træ typisk 25 % større end groet – (opgjort pr rumfangsenhed) hvilket medfører at dimensionen kan være mindre, dels slipper man for de laske-stykker, som reelt gør spantet dobbelt.

Ved udførelsen af et lamineret spant, kræver det selvfølgelig at spantet kan optegnes nøjagtigt, og i målestok 1:1 på et plan. Dette plan var oftest gulvet i værkstedet, hvor et

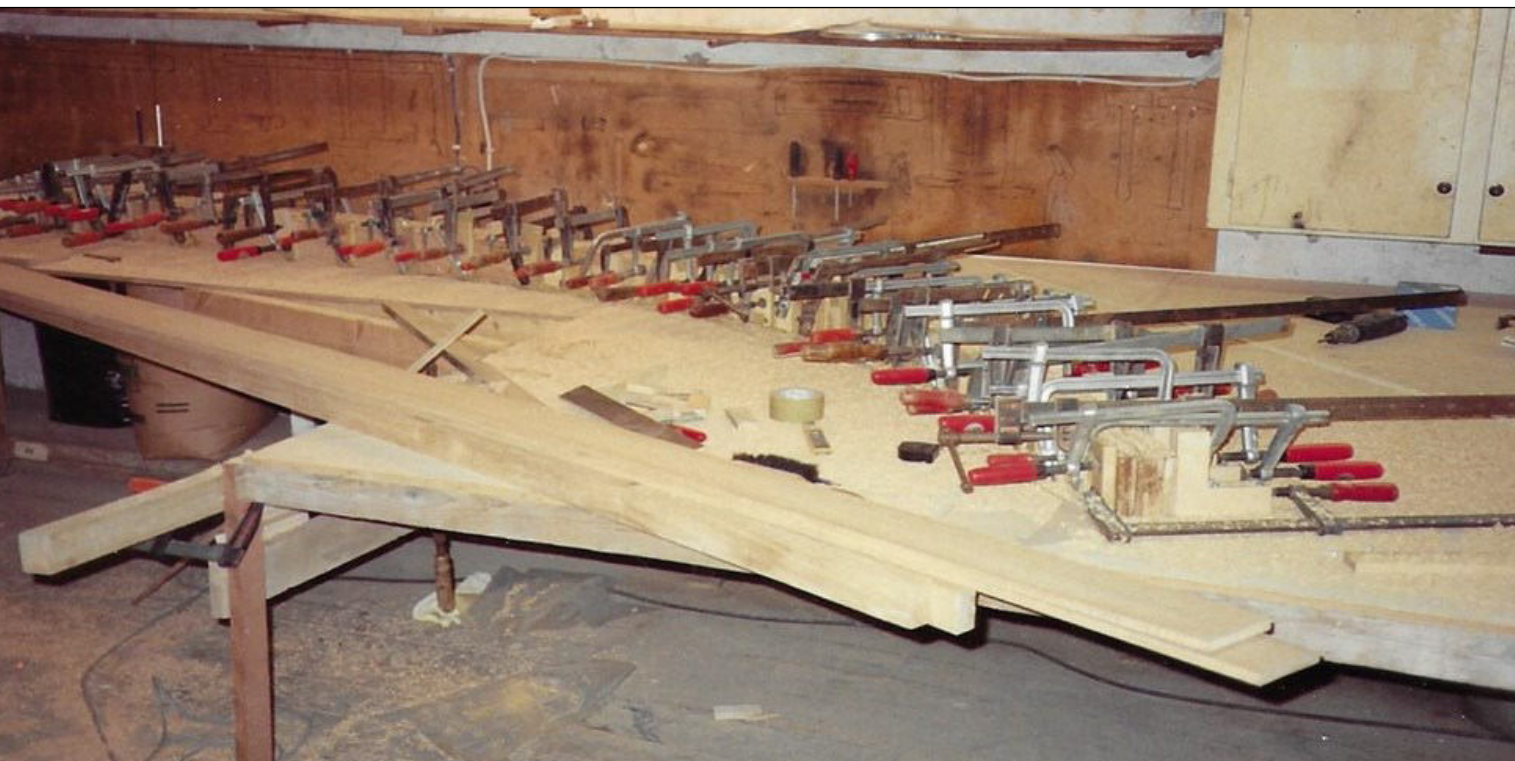
Det kræver en del skruetvinger at laminere en stævn.

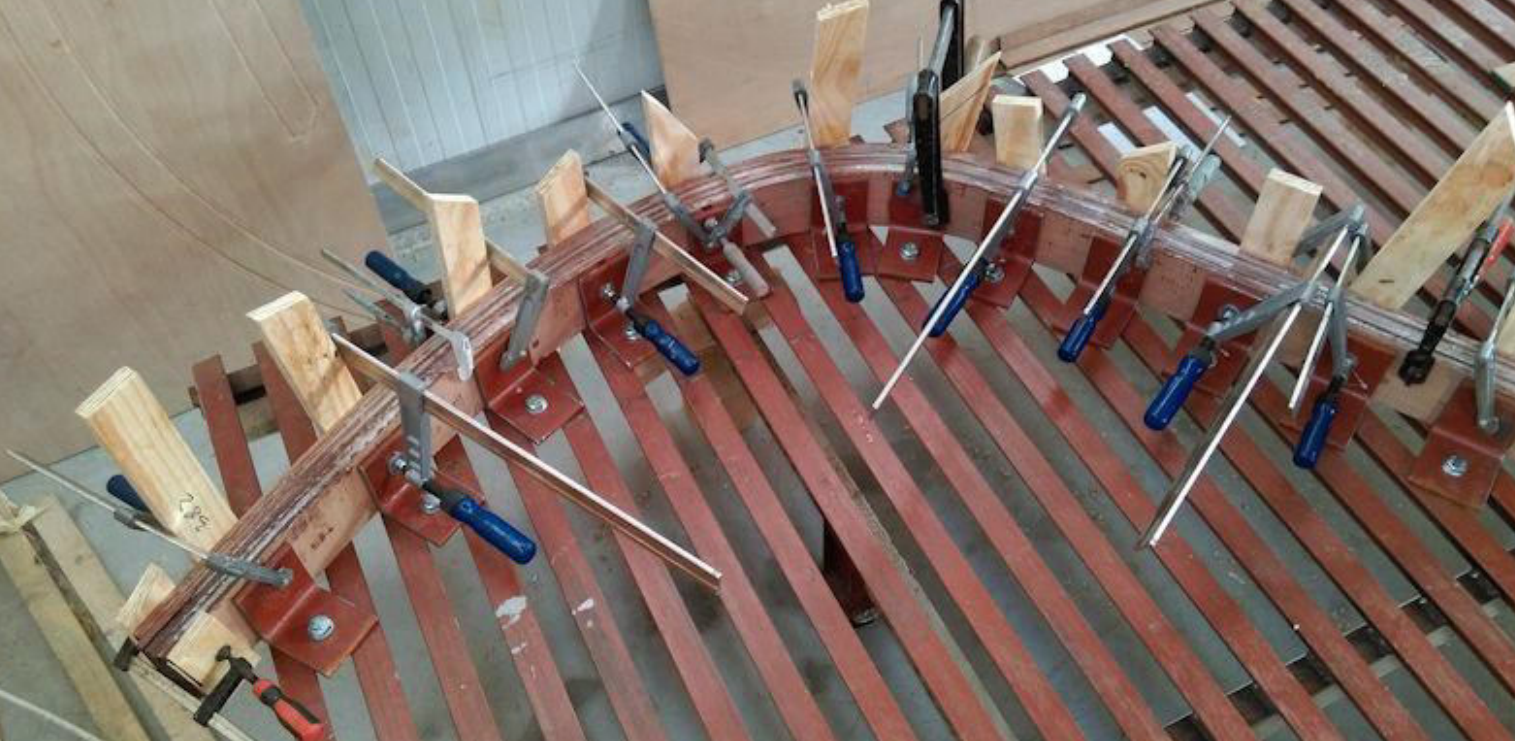
Laminering med epoxylim.

Set i bakspejlet kan det godt undre hvorfor epoxylimene ikke var slået igennem. Selvfølgelig var de fulde af organiske opløsningsmidler, men det var Cascofen sikkert også. Epoxyen – eller nogle af epoxyprodukterne i alt fald - havde den store fordel at limfugen var en anelse mere elastisk eller ”tilgivende”.
