Hvordan har kølboltene i din båd det?

Af Michael Frellsen

Nye kølbolte

Af Jørgen Heidemann, F DEN 506 "Scherzo" af Faldsled

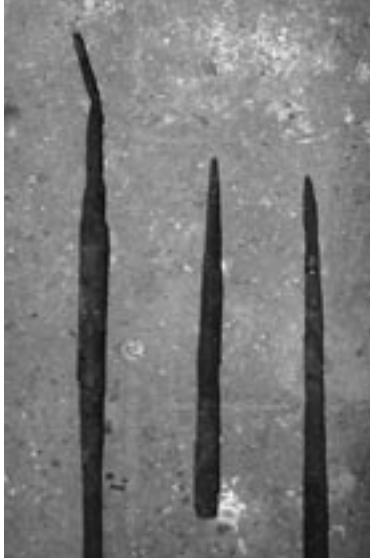
For nogle år siden fik jeg noget af en overraskelse, da jeg lidt hen på sæsonen ville stramme kølboltene, for at få min spidsgatter helt tør i bunden. Boltene begyndte at dreje rundt med møtrikken og sivningen tog til. Det havde naturligvis været smartere at stramme boltene, før båden blev sat i vandet, men med den erfaring rigere, måtte jeg nu hurtigst muligt have båden op, inden det gik rigtigt galt.

På land fik jeg fat i en bådebygger til at skifte boltene, så jeg kunne få båden klar til stævnet en uge senere. Det var ikke spor for tidligt, for alle bolte, på nær ene enkelt som var blevet skiftet 25 år tidligere, viste sig at være tæret igennem. Det var umuligt at banke de gamle bolte ud, og den jernstang bådebyggeren benyttet som dorn, gled af mod den nederste del af bolten, flækkede dødtræet, og satte sig uhjælpeligt fast i kølen, hvor den måtte saves af og efterlades. Som en nødløsning placerede bådebyggeren nogle klodser i bunden, og borede huller gennem dem og kølen til nye kølbolte. Nu kunne jeg sejle resten af sæsonen, uden risiko for at kølen faldt af, men kønt så det jo ikke ud under bundbrædderne, og tæt var båden bestemt heller ikke.

*Et godt gammelt råd (fra layouteren):
Skær eller fil et langsgående spor i toppen af dine kølbolte.
Så kan du se, om de vrider med rundt, når du spænder på møtrikkerne*

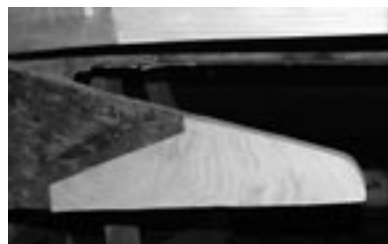
Bådebyggeren savede bundstokkene ud efter de papskabeloner vi havde tegnet før vi splittede de gamle bundstokke helt ad, og det gik relativt let med at tilpasse dem ved hjælp af værkstedets store stationære båndpudser. Næsten alle svøbene var dårlige på de nederste 20 – 40 cm., men i stedet for at skifte dem i hele deres længde, valgte vi alene at udskifte den dårlige del med laminerede asketræs svøb. De nye svøbender og resten af de oprindelige svøb blev savet

skråt, og nittet sammen over et forløb af et bords bredde, så sammenføjnngen ikke kunne ses, og ingen del af svøbet blev stærkere end andre. De dårlige spantender blev på tilsvarende vis erstattet med lamineret egetræ.

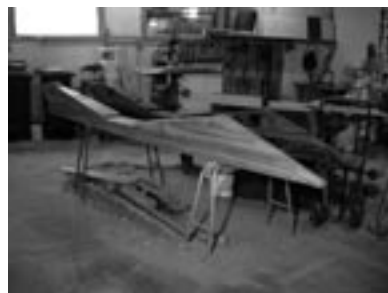
Den oprindelige

kølplanke havde en større skævhed, så det var med nogen spænding bådebyggeren monterede den nye planke som han havde lavet symmetrisk, men det lykkedes at få den til at passe med resten af båden.

Kølplanken skar bådebyggeren ud af en 5 tommers egetræsplanke, der var så tung, at den rå tilskæring måtte foretages med motorsav, før den kunne løftes op på båndsaften for yderligere tilskæring. Kølplanken og det nye dødtræ

blev først tilpasset til båden, og derefter afmonteret, og tilpasset til blykølen, hvorefter hele herligheden blev trukket op på plads, og monteret med nye rustfri kølbolte.

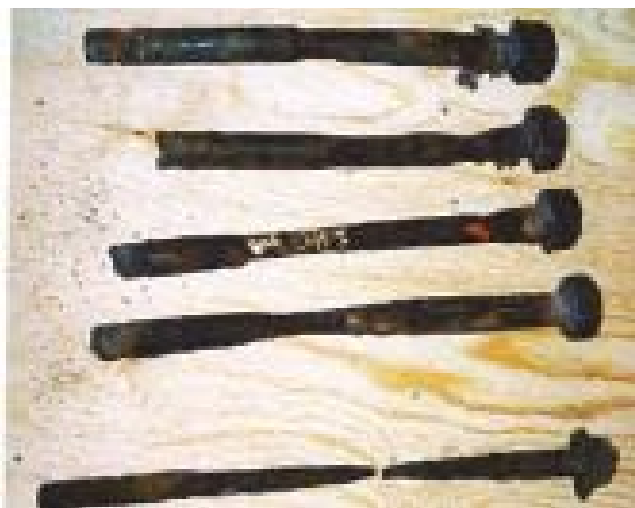
Nye ruststriber på oversiden af kølplanken nedstrøms

Ruststriberne ved kølsvinet er tegn på, at jern- eller stålmateriale er omdannet til rust uden styrke

for stævnplanke og bundstokke, selv om der var malet om foråret ?

Således kommer ruststriber af forhenværende jern- eller stålmateriale, der nu er omdannet til noget ubrugeligt.

Dog: da tillige zinklaget var ved at være korroderet væk, kunne det jo godt være, at tæringsprocessen nu går hurtigere? så helt overflødigt var det trods alt nok alligevel ikke. Og nu, da båden var splittet ad, havde Jens så den gode idé, at vi skulle få kølen sandblæst, for der har de senere år en del steder vist sig rustgennemslag - helt ukritisk på massivt støbejern, men gentagne af-flagninger af bundmaling har da været et irritationsmoment. Så det gør vi, mens vi venter på levering af nye 18 mm syrefaste rustfrie gevindstænger til at lave nye kølbolte af.
