Ludråd, en diagnose fra Norge

Af Benny Andersen

Begrebet "ludråd", på norsk "lut-råte" eller "elektrogalvanisk nedbrydning af træ" har været luftet på flere facebooksider de sidste par år, uden at man har præciseret symptomerne, årsagerne eller handlemuligheder overfor diagnosen. På Klassisk TRÆBÅD har vi sat os for at indkredse fænomenet

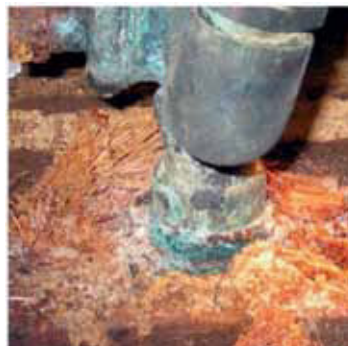
"Ludråd" ved skroggenemføring. Tydelig "pulled-pork"-effekt ved opløsning af bindemidlerne i træet

den med zink i. For bedre at forstå dette kan man sætte sig ind i spændingsrækken og for øvrigt læse bogen, "Elinstallationer i fritidsbåde" *). Men det, vi gerne vil beskrive her, er altså den nedbrydning af træet, der sker, når bindemidlet i træet opløses af kemikalierne fra zinkvandringene og kommer til at ligne og føles som pulled pork. Tommelange trævler, som let lader sig gnide af det underliggende fastere træ. Som sagt kan det umiddelbart ligne svampeskjolder, som især kommer af ferskvandsdryp på skrog fra køleskab eller et utæt dæk, ofte også direkte under underdækket. Det hvidlige eller gullige pulver, der lægger sig på træet i processen ved "ludråd" kan også forveksles med svamp eller saltudvaskninger (der er i øvrigt også tale om et salt, så en smagsprøve vil ikke afsløre en forskel). Men til forskel fra svampeskjoldernes svært definerede former, omringer "ludråd"s skjolder lige så fint det metal, der skaber forbindelsen for metalvandringen.

Hvis der er angrebne områder, skal de behandles som andre skader. Fjern beskadiget træ, ellers suger det vand, som forstærker processen og skaber basis for råd. Erstat med nyt træ, eller hvis det kun er overfladisk, sørg for at holde området godt mættet med olie, evt. blandet med trætjære.
